## **Berührungsschutz bei Allstromgeräten ohne Netztrennung:**

Am Beispiel eines Grundig 365 GW möchte ich darstellen, wo überall Gefahren lauern können.

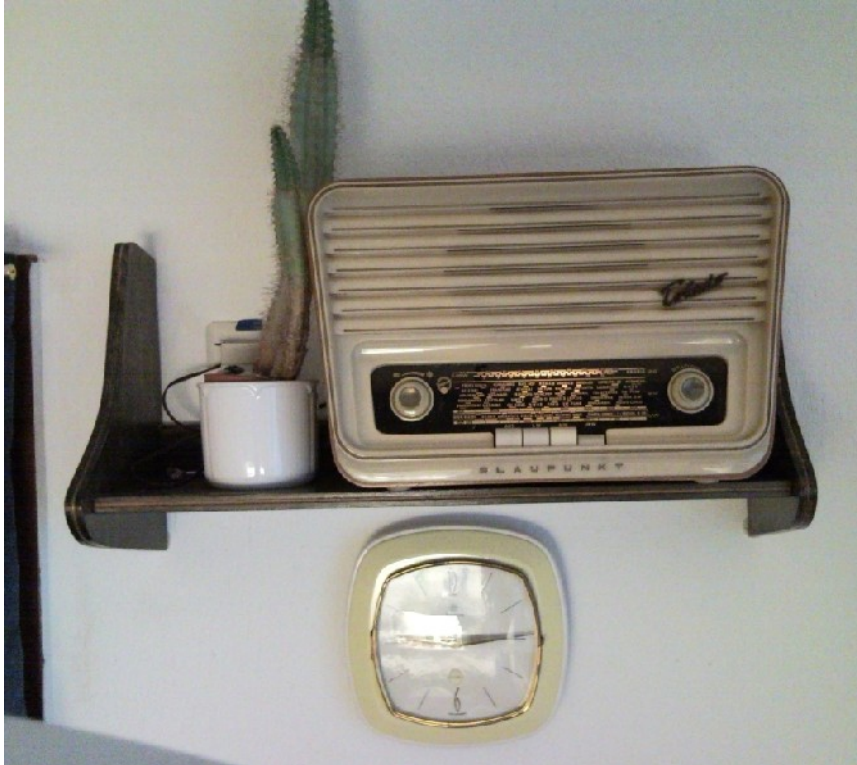
Hier ist so ein Kandidat mit Heiztrafo und E-Röhren, aber ohne Netztrennung:

(Man beachte die blaue Markierung an der Steckdose ((-; ))

Es gibt Radiogeräte aus früheren Zeiten, die haben keinen Netztrafo der das Gerät vom Versorgungsnetz trennt. Meist haben derartige Geräte eine Bezeichnung 'GW' oder sind sehr klein gebaut, so dass man keinen Netztrafo unterbringen konnte (so wie der oben gezeigt Toledo).

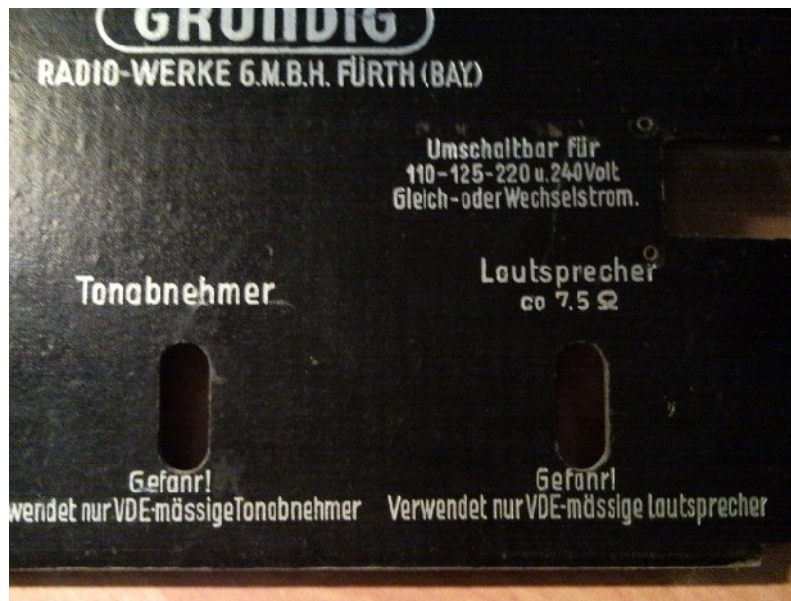
Auf der Rückseite verfügt der 365GW wie sicherlich viele seiner Artgenossen über diverse Anschlüsse wie z.B. Antenne; Erde; UKW-Dipol; Tonabnehmer; Anschluss Zweitlautsprecher; Antennenumschalter. Auch hier lauert permanente Gefahr. Der Ingenieur, der sich das damals ausgedacht hat lies mutig auf die Rückwand schreiben 'Verwendet nur Tonabnehmer nach VDE !'. Hiermit hat er sich abgesichert, dass niemand einen Stromschlag bekommt, weil er seinen Standardplattenspieler, dessen Metallchassis natürlich mit dem Chassis des Radios verbunden wird anzuschließen (siehe oben – armer Radiohörer):

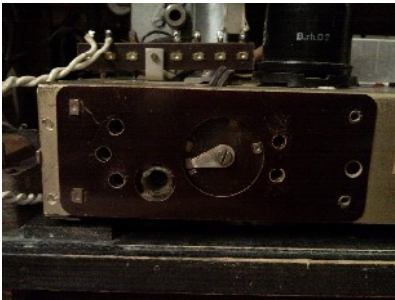
Anders sieht es bei den Antennenanschlüssen aus:

Die Antennenanschlüsse werden benötigt, um das Gerät zu betreiben. Allerdings sind diese allesamt durch Trennkondensatoren vom Chassis getrennt. Das Zeichen ■ im Schaltplan neben den Kondensatoren C6; C14 bedeutet, dass dieser Kondensator für 500V ~ ausgelegt wurde. Dieses sollte wohl die Sicherheit erhöhen, da bei einem Defekt einer dieser Bauteile die Antenne unter Spannung steht oder ein Kurzschluss gegen Erde entsteht. Da heute sicherlich niemand den nunmehr 60 Jahre alten Bauteilen vertrauen möchte, kann man entweder diese Kondensatoren durch neue Bauteile ersetzen oder (sofern die alten Bauteile noch ihre Kapazität haben) die alten im Gerät belassen und die neuen Bauteile in Reihe schalten. Somit kann der Originalzustand wieder hergestellt werden. Das sieht dann so aus:

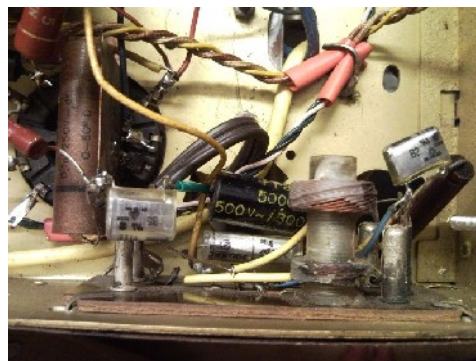
Wenn man genau hin guckt, sieht man, dass die beiden Kondensatoren keine normalen Bauteile sind. Weil die beiden Kondensatoren sicherheitsrelevant sind, müssen sie eine VDE Zulassung haben und in diesem Fall vom Typ Y2 sein.
